Calculadora de Vergas e Lintéis

A partir da versão 17, o Alvest passou a dimensionar automaticamente as vergas e lintéis de alvenaria com os esforços obtidos através da modelagem por pórtico espacial. Entretanto, estas vergas e lintéis podem ser analisadas também pela calculadora existente no sistema conforme mostraremos nesta mensagem.

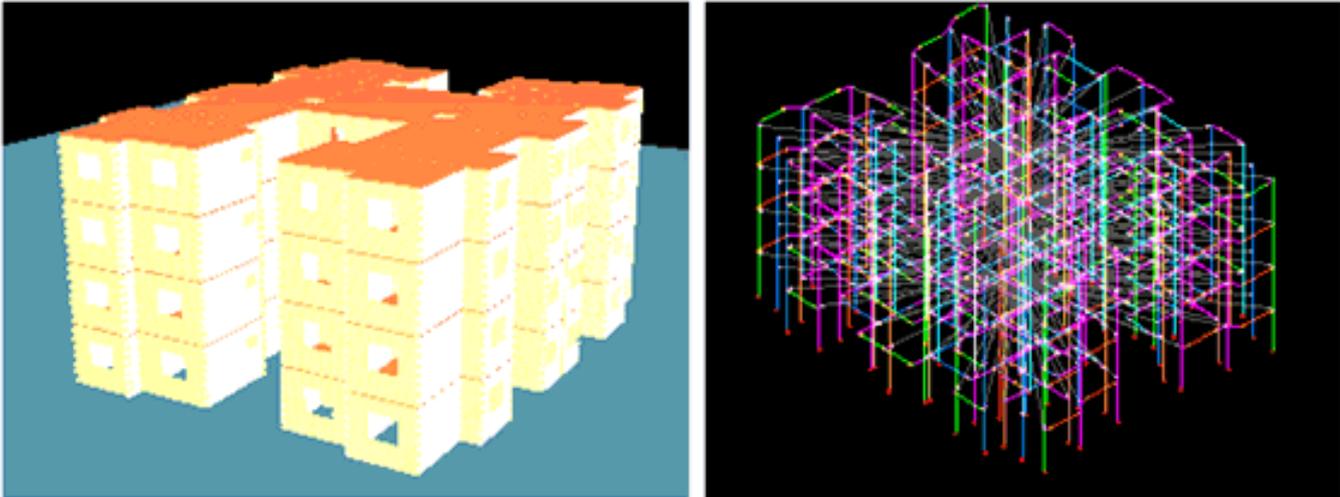
Neste exemplo, ao final do processamento global realizado pelo Alvest, podemos identificar algumas mensagens de erros graves emitidos pelo sistema, uma delas aponta para o “Limite de tração excedido na região sobre a primeira abertura da parede 13” conforme figura abaixo.

- Verifique ocorrência de tração [negativa], menor que a admissível.
Par13 ABERTURA 1 Limite de tração excedido
Verifique o CG da cerca apontada, no editor

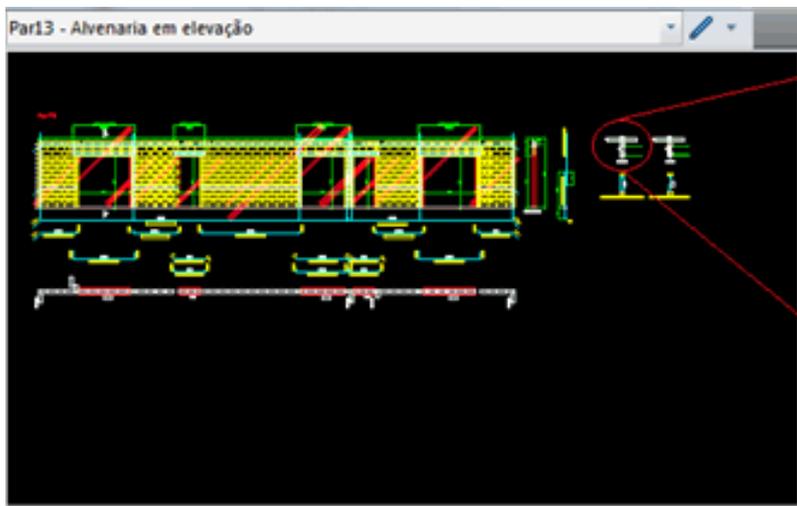
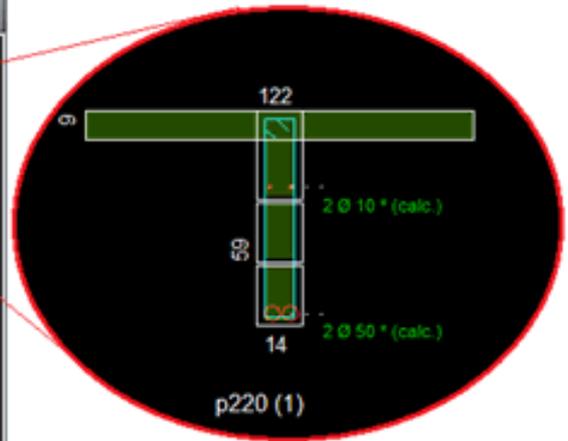
Visualizando o desenho do detalhamento da elevação da parede 13, é possível identificar diversas paredes e aberturas com tarjas de Impossível Dimensionar. Analisando o corte apresentado a direita do desenho, também é possível identificar que, diante da impossibilidade de dimensionar a verga sobre a primeira abertura da parede, o detalhamento aparece com bitola de 50mm. Esta é uma convenção que o sistema adota para mostrar que a seção não passou no dimensionamento conforme os alojamentos presentes no arquivo de critérios de projeto.

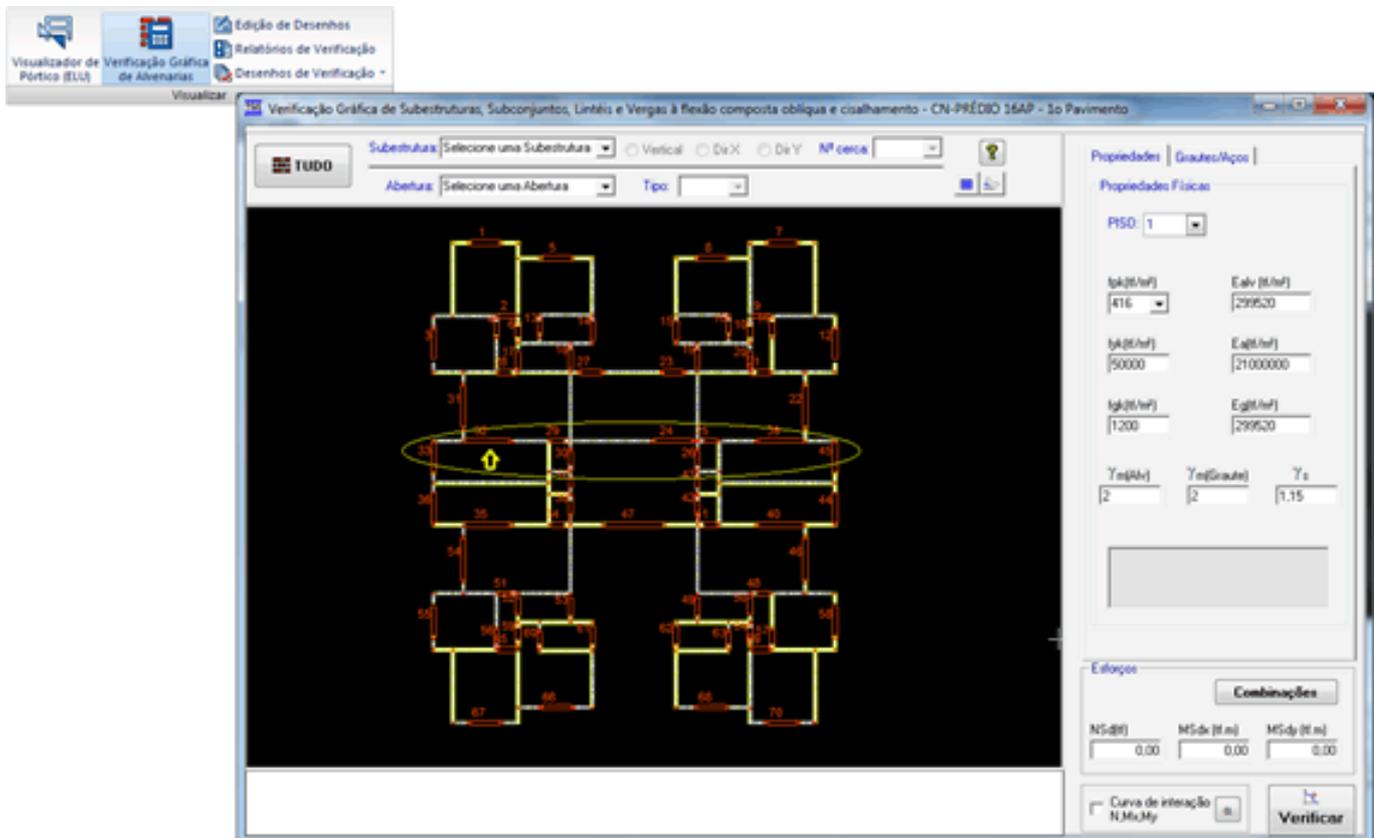
Notem, na imagem anterior, que apontamos a referida abertura na parede 13 para analisar o seu dimensionamento.

Diante desta situação podemos acionar o programa de verificação gráfica de alvenarias disponível no Alvest a partir da versão V17.

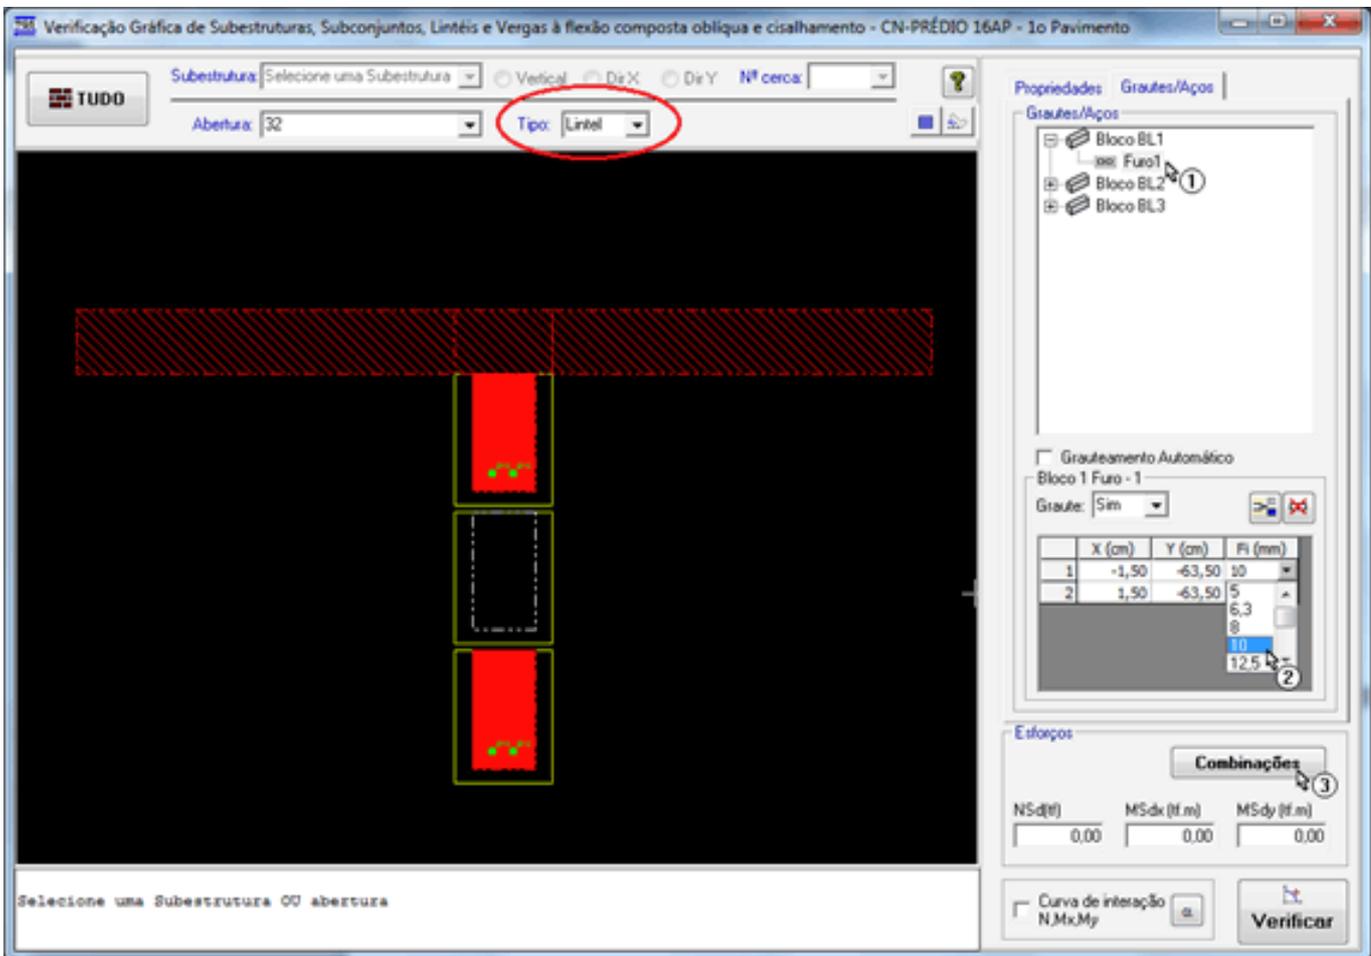
Para ajustar o detalhamento, vamos alterar o detalhamento da armadura da canaleta sobre a abertura, vamos substituir as barras de 50mm por barras de 10mm, (1) para selecionar o bloco onde estão detalhadas as armaduras, (2) para alterar a bitola do aço detalhado e (3) para acionar as combinações de carregamentos.

Quando clicamos no botão (3) “Combinções” na imagem acima, temos acesso os esforços solicitantes e quando clicamos no botão (4) “Verificar todas as combinações” na imagem abaixo, podemos verificar se o Lintel Composto com o novo arranjo de armadura “passa” na verificação dos esforços solicitantes, provenientes do processamento do pórtico espacial.

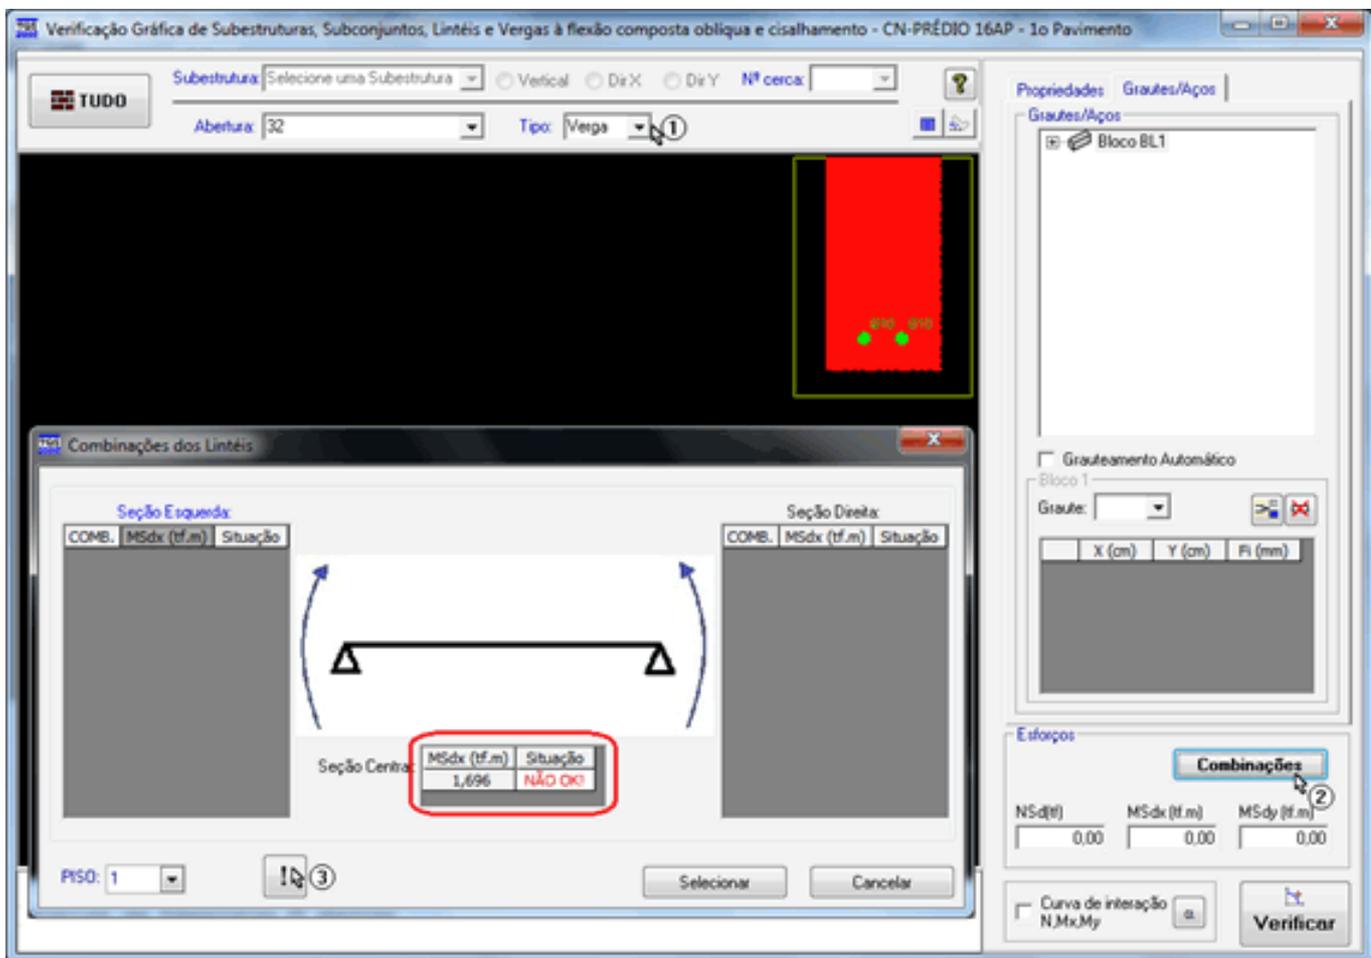
Como o lintel passou com as duas barras de $f_i=10\text{mm}$, vamos agora analisar apenas a verga isolada. Para isso, voltamos a calculadora, (1) para selecionamos a opção de verga e novamente acionamos o botão “combinções”.

Veja na imagem acima que a verga composta de uma canaleta com graute e duas barras de aço 10mm, não resistiu aos esforços solicitantes positivos, então podemos concluir que o problema não está no dimensionamento do lintel e sim no dimensionamento da verga.

Quando verificamos a verga isoladamente, o momento fletor positivo no meio da vão da verga é resultante apenas das cargas verticais atuantes sobre a verga, (peso próprio e alvenaria).

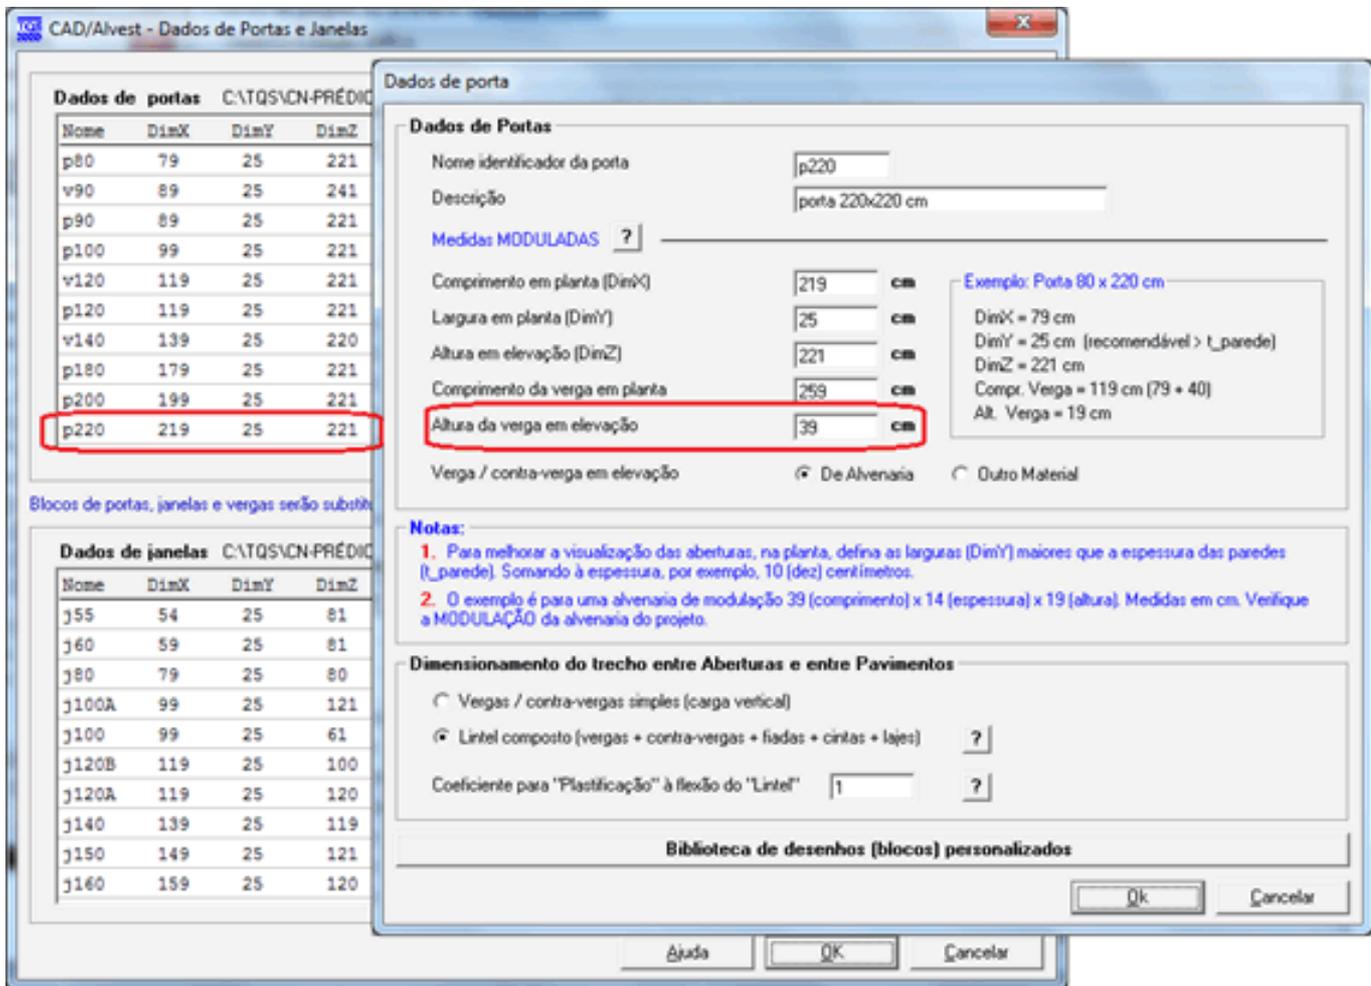
Neste mesmo exemplo vamos alterar a configuração da primeira abertura da parede Par13 para que seja utilizada uma verga composta de duas canaletas com graute e armaduras.

Realizamos esta alteração, editando os dados de portas e janelas do projeto e executamos um novo Processamento Global do edifício.

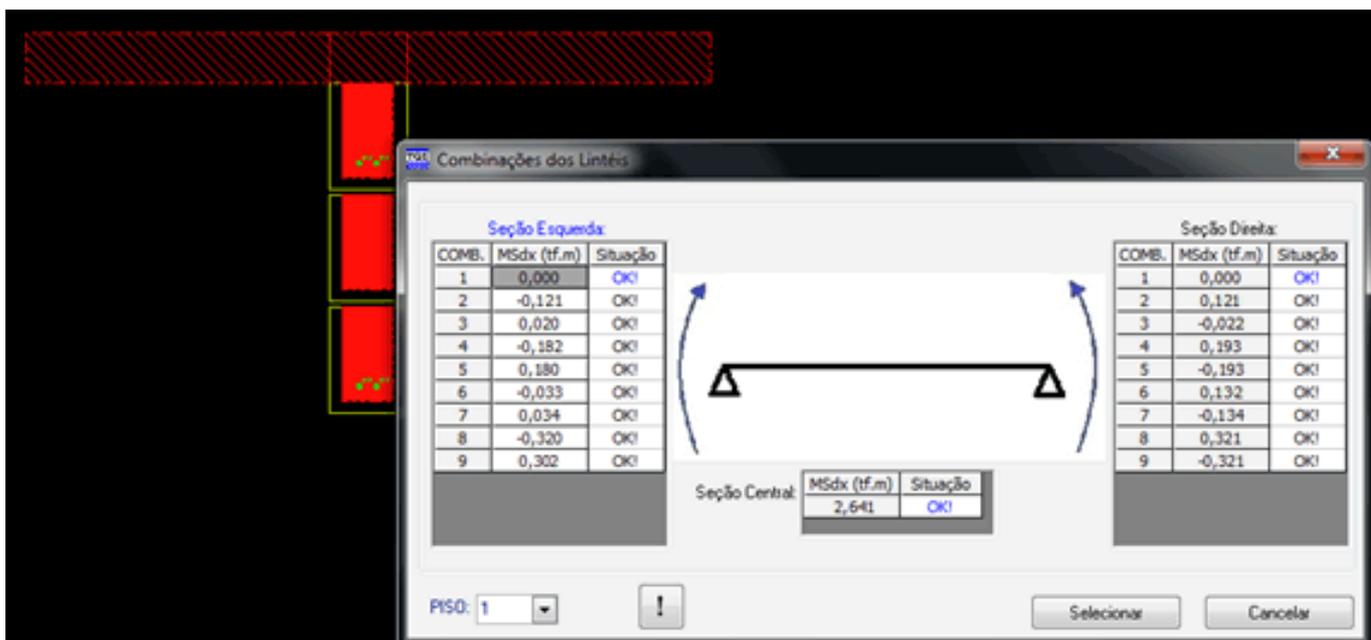
Voltamos na calculadora, vamos realizar novamente as verificações do Lintel Composto e da nova verga, agora detalhada com duas canaletas.

A nova verificação do Lintel se faz necessária, porque os resultados do novo Processamento Global do edifício resultará e esforços solicitantes diferentes.

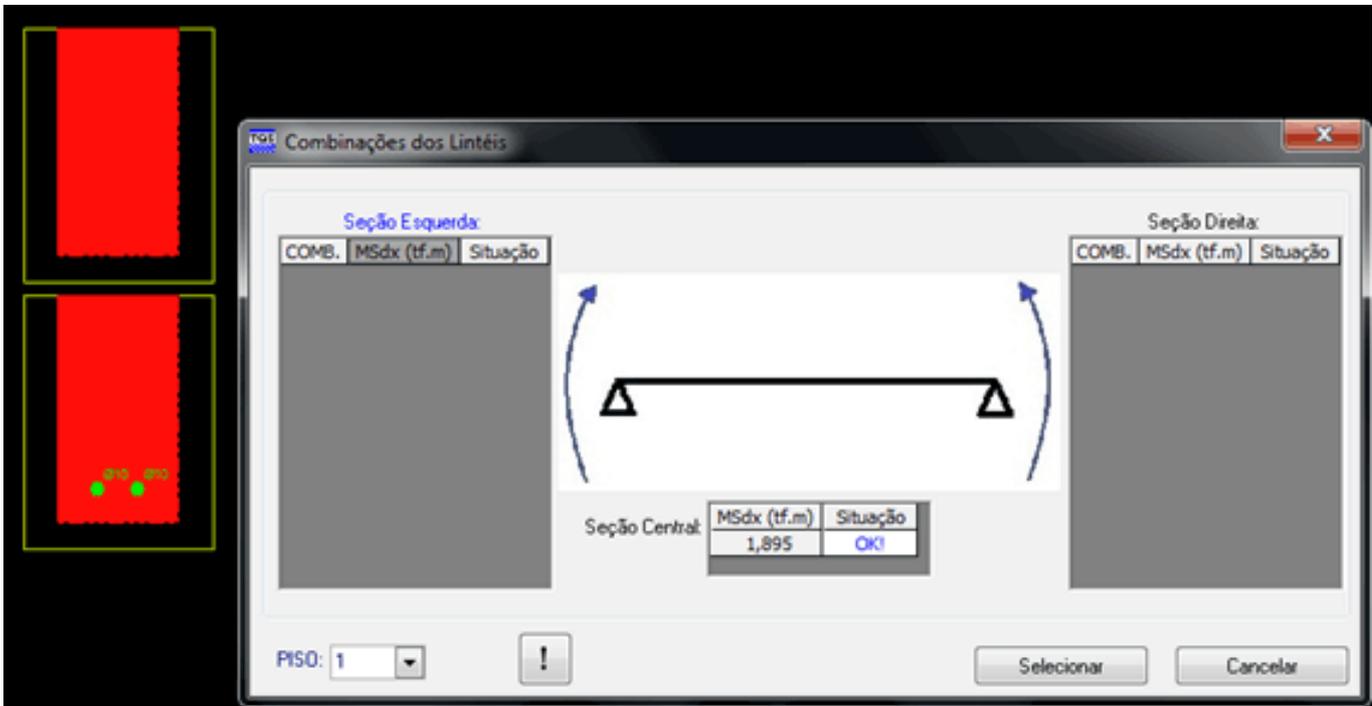
Verificamos também que após o novo processamento global, a nova verga composta por duas canaletas com graute e detalhada com duas barras de 10mm, resistiu aos esforços solicitantes.

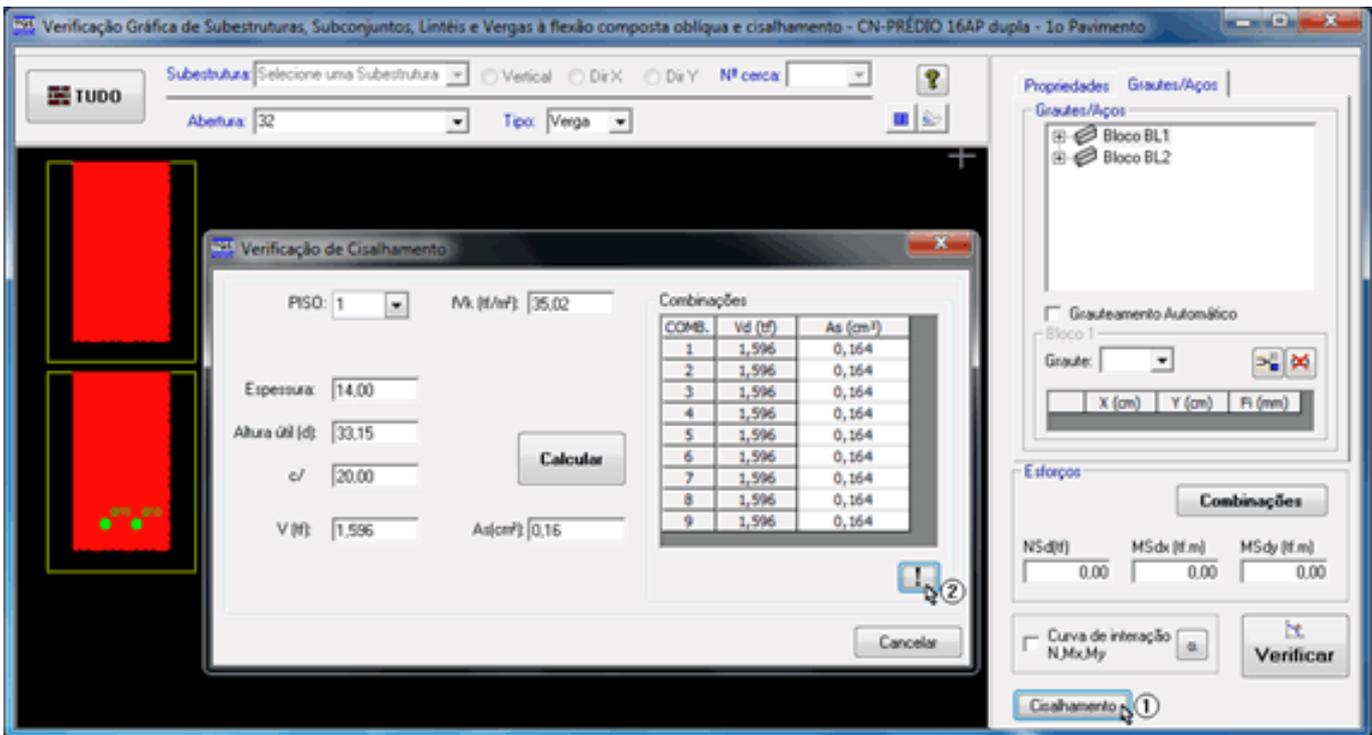
Nesta mesma calculadora, também podemos realizar a verificação do cisalhamento, (1) para acionar os casos de carregamentos e (2) para verificar a armadura necessária.
