Flecha excessiva

Dúvida enviada à Comunidade-TQS

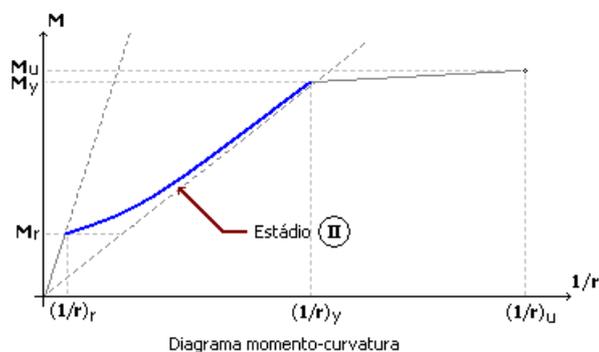
Nos elementos de concreto-armado, não ocorre a transição direta entre os estádios I (não-fissurado) e o II puro (totalmente fissurado). As fissuras são discretas, isto é, aparecem somente em algumas seções de uma região da estrutura.

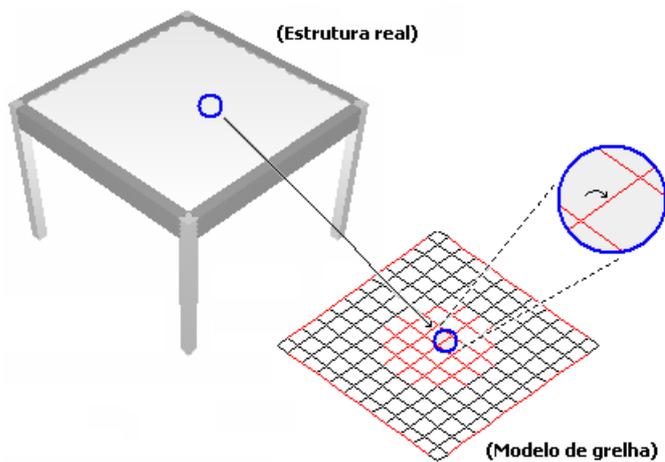
Seja um trecho de um pavimento, representado por uma barra do modelo de grelha e submetida à uma flexão positiva.

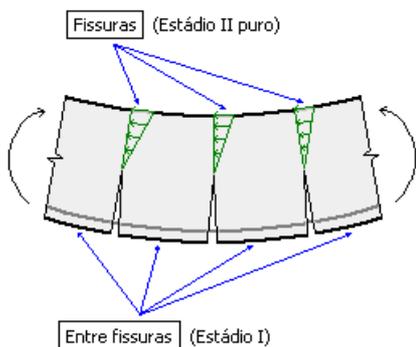
Uma vez ultrapassado o momento de fissuração em certos pontos deste trecho, aparecerão fissuras em algumas seções. Com isso, parte da barra passará para o estágio II puro, e a outra permanecerá no estágio I. Entre as fissuras, o concreto ainda continuará resistindo aos esforços de tração.

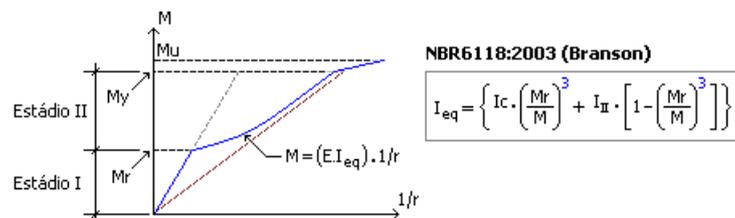
A nova norma NBR6118:2003 optou pela fórmula de Branson, na qual é feita uma interpolação direta das rigidezes entre os estádios I e II puro, resultando-se numa rigidez equivalente (EI_{eq}).

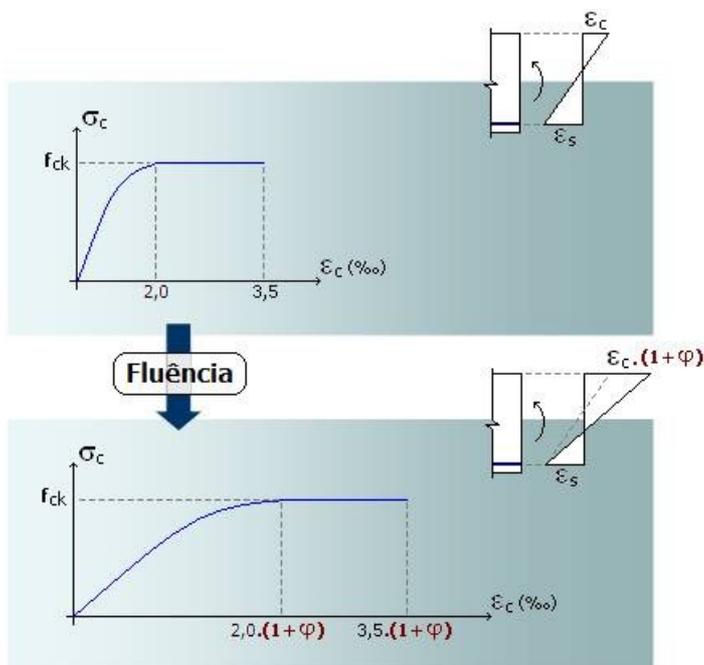
A deformação lenta pode ser tratada através da correção do diagrama tensão-deformação do concreto:
