## Flecha excessiva

### Dúvida enviada à Comunidade-TQS

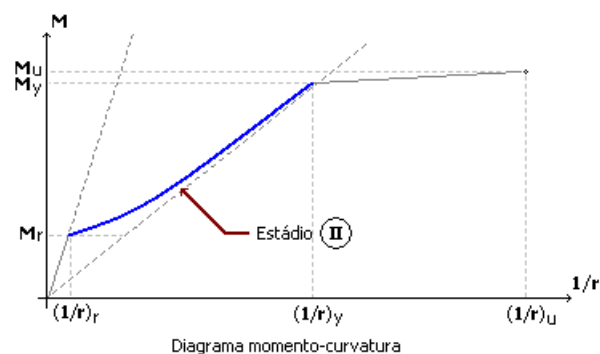
Nos elementos de concreto-armado, não ocorre a transição direta entre os estádios I (não-fissurado) e o II puro (totalmente fissurado). As fissuras são discretas, isto é, aparecem somente em algumas seções de uma região da estrutura.

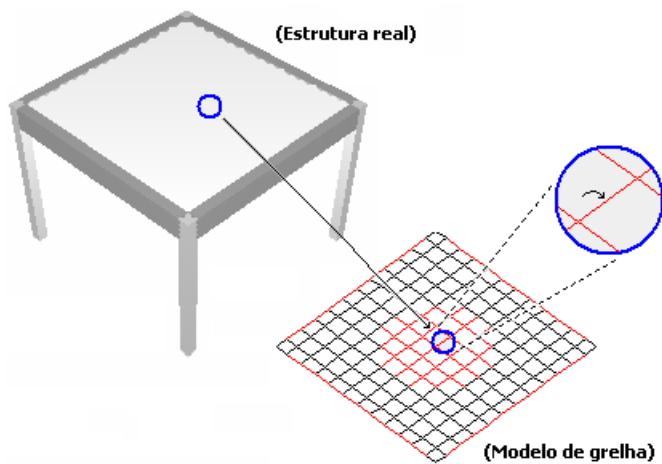
Seja um trecho de um pavimento, representado por uma barra do modelo de grelha e submetida à uma flexão positiva.

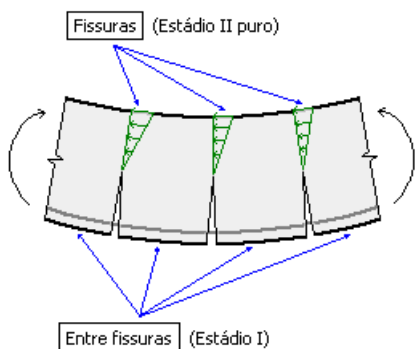
Uma vez ultrapassado o momento de fissuração em certos pontos deste trecho, aparecerão fissuras em algumas seções. Com isso, parte da barra passará para o estágio II puro, e a outra permanecerá no estágio I. Entre as fissuras, o concreto ainda continuará resistindo aos esforços de tração.

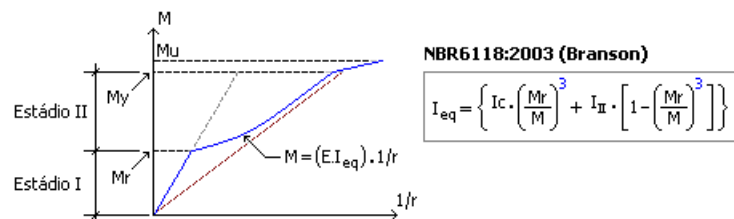
A nova norma NBR6118:2003 optou pela fórmula de Branson, na qual é feita uma interpolação direta das rigidezes entre os estádios I e II puro, resultando-se numa rigidez equivalente ( $EI_{eq}$ ).

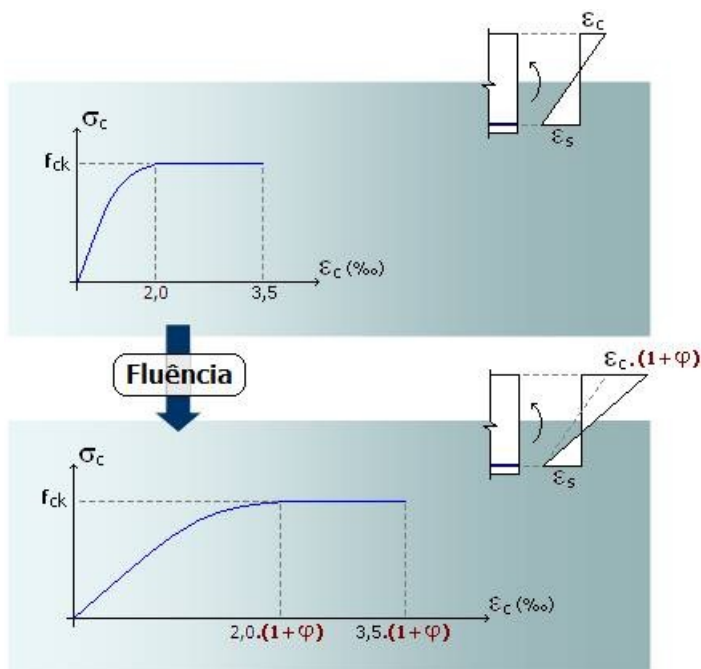
A deformação lenta pode ser tratada através da correção do diagrama tensão-deformação do concreto:
